医療事故情報収集等事業 「医療安全情報 No. 204」 の提供について

# 人工呼吸器の吸気側と呼気側の回路接続間違い

人工呼吸器の回路の吸気側と呼気側を逆に接続した事例が報告されています。

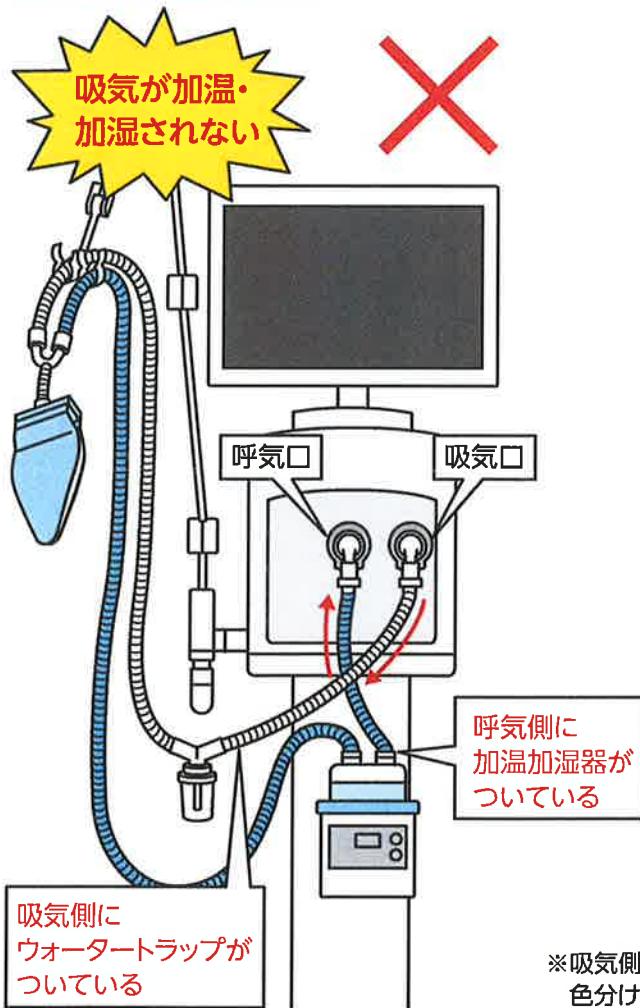
事例1のイメージ

NICUで、臨床工学技士が人工呼吸器の回路を組み立て、看護師が人工呼吸器をベッドサイドに準備した。帝王切開で生まれた患児が入室後、医師は人工呼吸管理を開始した。翌日、一酸化窒素を投与したが、呼気中の一酸化窒素濃度が上昇せず、酸素化の改善を認めなかつた。臨床工学技士が確認し、吸気側と呼気側の回路が逆に接続されていることに気付いた。

- 人工呼吸器の回路の接続口に「吸気口」と「呼気口」のテープを貼る。
- 人工呼吸器の回路を患者に接続する前に、吸気側と呼気側の回路をたどって正しく組み立てられていることを確認する。
