医療事故情報収集等事業 「医療安全情報 No. 133」 の提供について

医療 安全情報

No.133 2017年12月

胸腔ドレーンの 大気への開放

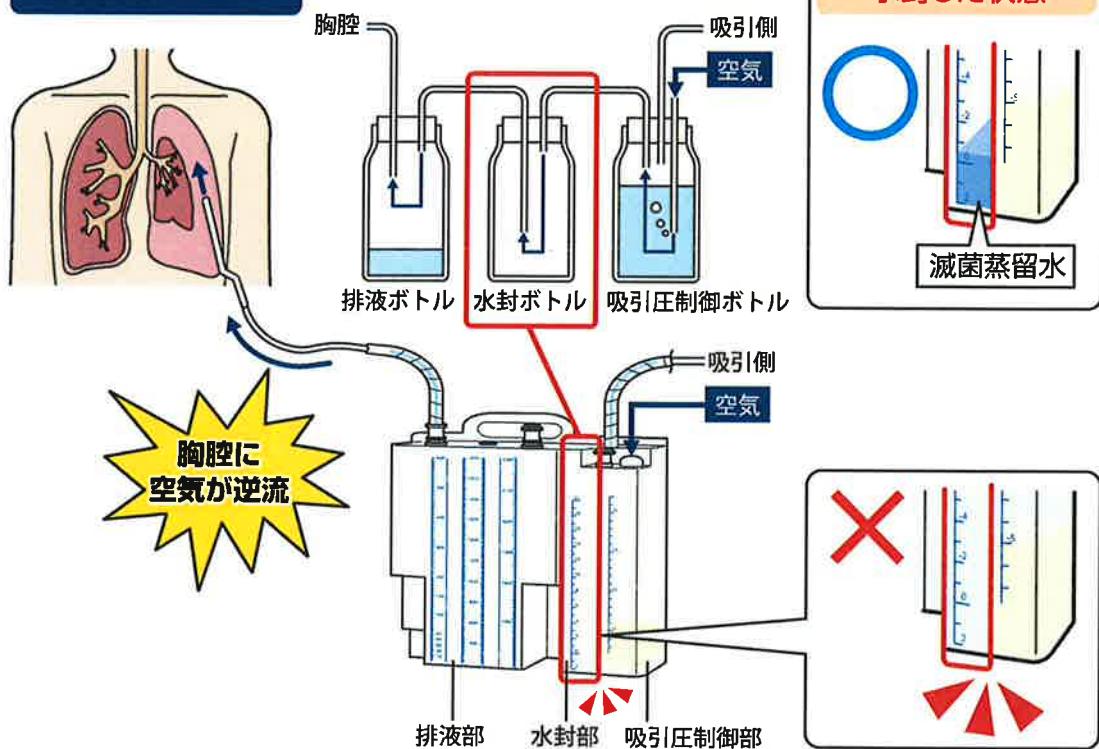
事例1のイメージ

胸腔ドレーンバッグの水封部に滅菌蒸留水を入れないまま接続すると、陰圧の胸腔に空気が逆流し換気が妨げられます。

看護師Aは、胸腔ドレーンバッグの水封部に滅菌蒸留水を入れることを知らなかった。医師と胸腔ドレーンバッグを交換する際、看護師Aはバッグをベッドサイドで開封しそのままの状態で医師に手渡した。医師はドレーンをバッグに接続した。その後、看護師Bがバッグの水封部に滅菌蒸留水が入っていないことに気付いた。患者は頻呼吸でSpO₂は87%であり、呼吸苦を訴えた。

- ・胸腔ドレーンバッグ準備の手順を作成する。
- ・適切な胸腔ドレーンバッグの使用について教育する。
