医政安発 1226 第 2 号  
薬生安発 1226 第 2 号  
令和元年 12 月 26 日

医療事故情報収集等事業第 59 回報告書の公表について

# 【1】電気メスによる薬剤の引火 (医療安全情報No.34、第2報No.107)

## 【2】 誤った患者への輸血 (医療安全情報No.111、第2報No.1110)

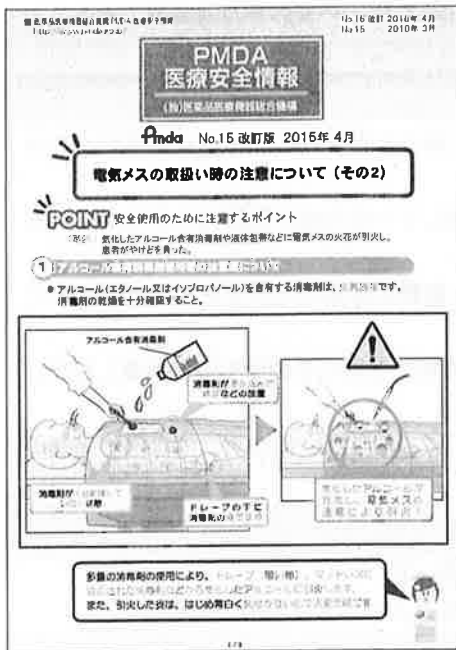
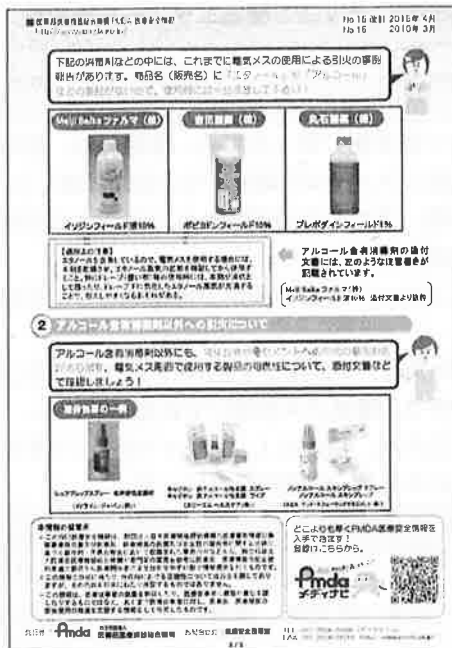
#### <参考> PMDA医療安全情報No.1 5改訂版<sup>6)</sup> (一部抜粋)

独立行政法人 医薬品医療機器総合機構は、PMDA医療安全情報No.1 5改訂版「電気メスの取扱い時の注意について(その2)」(2015年4月)において、アルコール含有消毒剤使用時の注意点などの注意喚起を行っている。

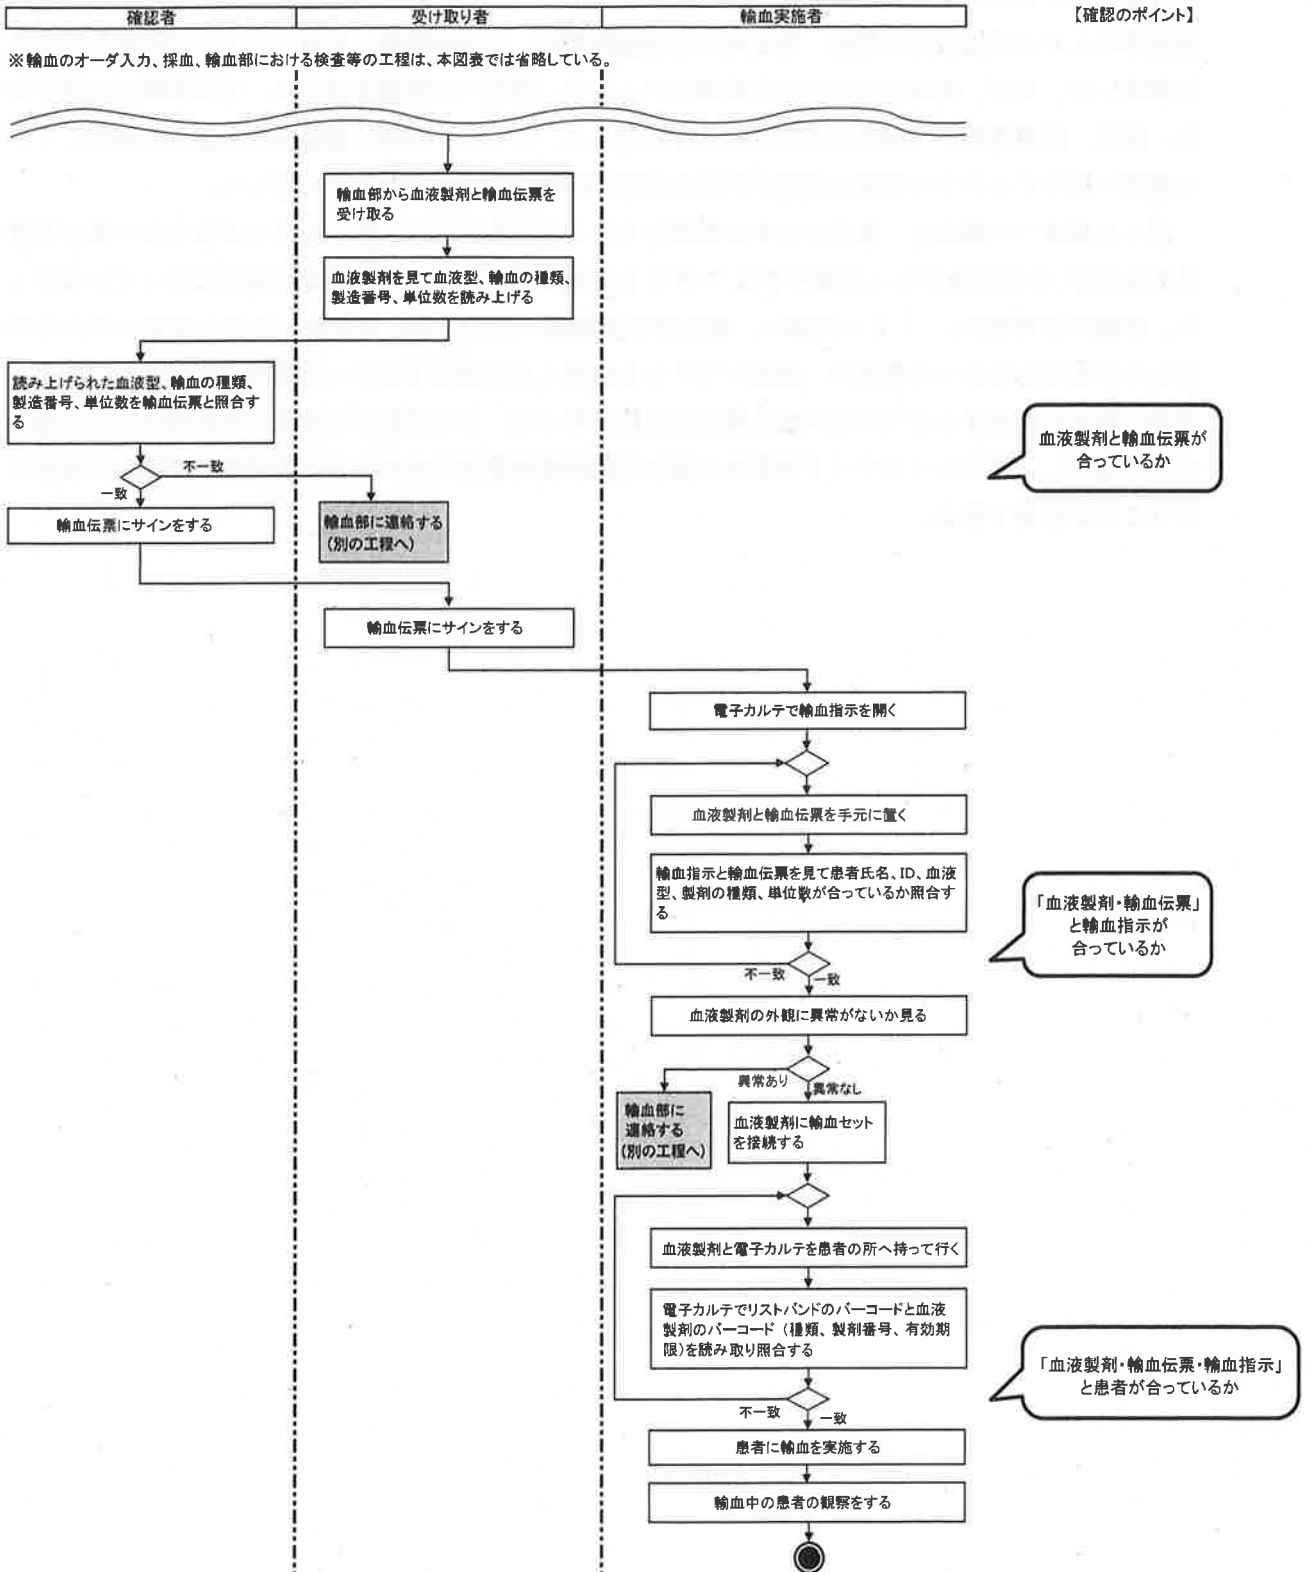
図表Ⅲ-3-30 病棟に輸血用血液製剤が届いてから患者に投与するまでの業務工程図の例

報告された事例から、輸血の到着から実施までには様々な確認の工程があり、その流れの中で種々のエラーが発生することがわかる。そこで、事例をもとにして、病棟に輸血用血液製剤が到着してから患者に投与するまでの業務工程図の例を作成し、各工程の確認のポイントとともに示した。医療機関によって輸血の確認や実施の手順は異なる可能性があり、本図表はあくまでも一例を示しているにすぎないが、医療機関において業務の見直しや事例分析を行う際に参考にしていただきたい。

※上記は一例であり、医療機関によって、認証システムの使用や複数名による確認などに関するルールは異なる。
