# IV 再発・類似事例の分析

## 【2】MRI検査室への磁性体（金属製品など）の持ち込み （医療安全情報No.10、第2報No.94）

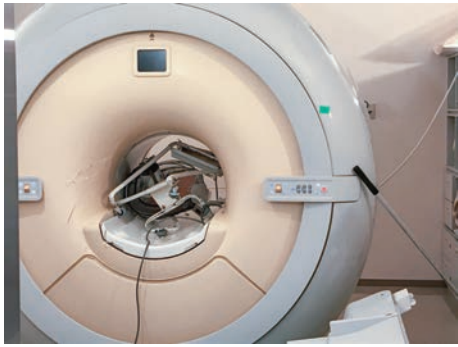
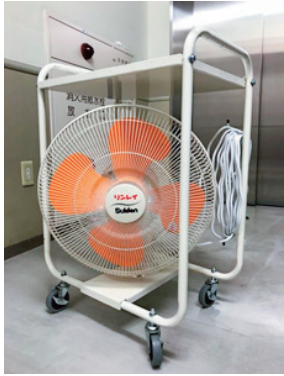
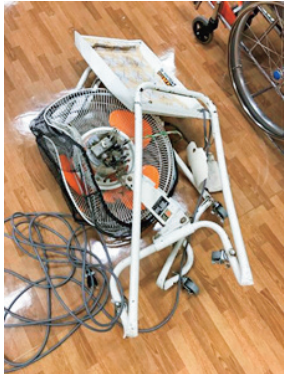
| No. | 事故の内容 | 事故の背景要因 | 改善策 |
|---|---|---|---|
| | <p>MRI検査室の定期清掃を5名の作業員と現場責任者1名で実施した。作業員AはMRI検査室のワックス作業を行った。その後、作業員Bがワックス乾燥を行うため、金属製の送風機をMRI検査室内へ持ち込んだ際、磁場の力により送風機はガントリ左下に引き寄せられ倒れた。室内にいた作業員Aと作業員Bで送風機を引き離そうとしたところ、ガントリ内に送風機が丸ごと引き込まれてしまった。作業員Aは、右第2・3指に切創を生じた。</p> | <ul style="list-style-type: none"> <li>定期清掃は休日に実施しており、画像診断科の診療放射線技師は他の業務を行っていたため、MRI検査室にはいなかった。</li> <li>画像診断科は、事前に「MRI検査室入室マニュアル」を清掃業者に渡しており、作業員B以外の作業員は、各自で読んでいた。</li> <li>作業員BはMRI検査室の清掃は今回が初めてであったが、入室時の注意事項の説明については、作業当日に現場責任者より口頭で受けるのみであった。</li> <li>作業員Bは、送風機が金属製であること、MRI検査室に持ち込んではいけないことは分かっていたが、装置から離れていれば大丈夫だろうと考え、送風機を室内に持ち込んだ。</li> <li>ガントリに送風機が引き寄せられた後、作業員Aと作業員Bは、2人で引っ張ればガントリから外れると思い送風機を動かそうとした。</li> <li>現場責任者は他の清掃場所の確認のため、MRI検査室から離れる時間があり、その時間帯に事故が発生した。</li> </ul> | <ul style="list-style-type: none"> <li>MRI検査室の清掃は、清掃業者に委託せず、診療放射線技師が業務終了後に行う。</li> <li>操作室、更衣室周辺の清掃は、清掃業者に委託するが、清掃時に作業員が検査室へ入室することを防ぐため、MRI検査室のドアは施錠しておく、ドアに「清掃不要」と明記した札を掲げる。</li> <li>他のスタッフが理解しやすいように、「MRI検査室入室マニュアル」を改訂する。</li> </ul> |
| 3 | <p>&lt;参考&gt; ガントリ内に引き込まれた送風機の写真</p> <p style="text-align: center;">ガントリ内に引き込まれた送風機</p> <div style="display: flex; justify-content: space-around; align-items: flex-start;"> <div style="text-align: center;"> <p>同型の送風機</p> </div> <div style="text-align: center;"> <p>ガントリから取り出した後の送風機</p> </div> </div> <p>※写真は、事例を報告した医療機関からご提供いただいた。</p> | | |
