## IV 再発・類似事例の分析

### 2022年1月から3月に報告された「医療安全情報」の再発・類似事例の報告件数

## 【2】胸腔ドレーンの大気への開放（医療安全情報No.133）

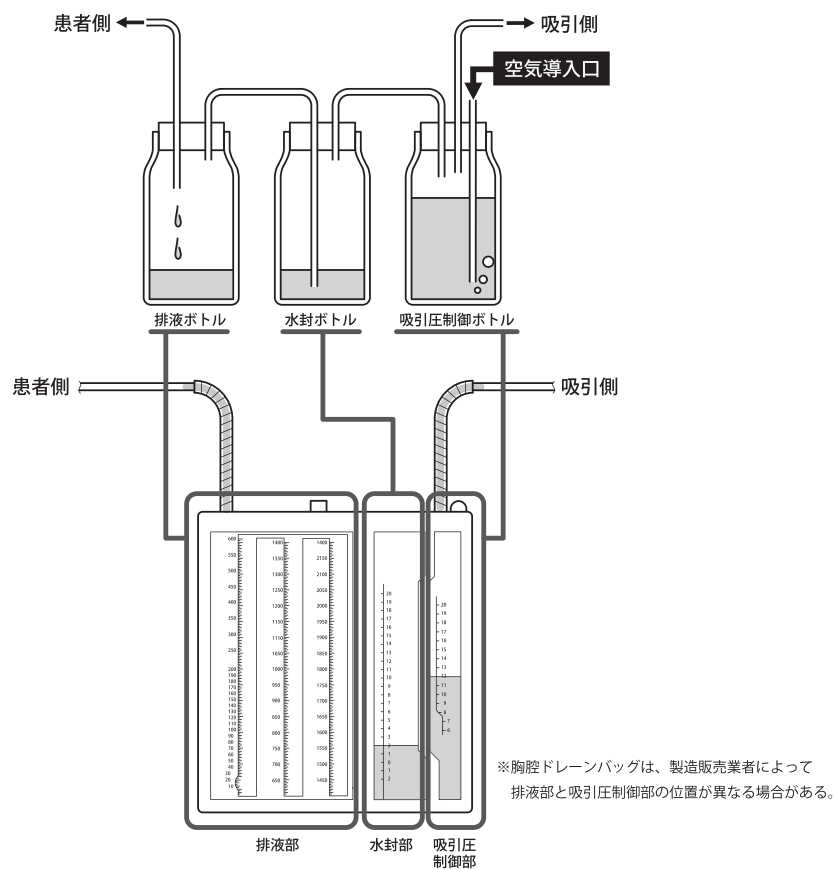
## 〈胸腔ドレーンバッグの仕組み〉

参考のため、第50回報告書の分析テーマに掲載した「胸腔ドレーンバッグの仕組み」のイラストと、医療安全情報No.133のイラストを再掲する。通常、胸腔は密閉状態にあり-5～8cmH<sub>2</sub>Oの陰圧である。胸腔の空気や体液を排出するためには、胸腔内の陰圧を保ちながらドレナージする必要があり、水封式持続吸引法が用いられる。そのため、ドレナージに用いる排液装置は、「排液ボトル」「水封ボトル」「吸引圧制御ボトル」の三連ボトルシステムとなっており、医療機器として製造販売されている胸腔ドレーンバッグはそのシステムを一体化したものである。

水封しなかった要因には、胸腔ドレーンバッグの構造を理解していなかったこと、胸腔ドレーンバッグを取り扱うのが初めてであったことなどが挙げられていた。また、その他の背景には、不慣れな状況の中で、手順書や胸腔ドレーンバッグの添付文書などを確認していなかったなどの報告があった。本事業の第50回報告書の分析テーマ「胸腔ドレーンバッグの管理に関連した事例」<sup>2)</sup>でも取り上げたように、胸腔ドレーンバッグは、胸腔内圧と同じ圧になるように水封部に滅菌蒸留水を入れることで、胸腔と大気を遮断する仕組みになっている。胸腔ドレーンバッグを水封しないまま使用すると、胸腔が大気に開放され、空気が胸腔内に流入して気胸を発症する危険性がある。安全に胸腔ドレナージを行うためには、胸腔の解剖生理や、胸腔ドレーンバッグの仕組みを理解することが重要である。そのうえで、胸腔ドレーンの挿入や胸腔ドレーンバッグの交換の際は、胸腔ドレーンバッグを正しく準備する必要がある。医療機関によっては、胸腔ドレーンバッグを病棟に払い出す際は、滅菌蒸留水を一緒にセットにして水封忘れを防止するような工夫を実施している施設もある。本報告書で取り上げた事例を院内で共有し、水封忘れを防止する対策を決めておくことが重要である。また、要因に看護師が初めて胸腔ドレーンバッグを取り扱ったと記載された事例が報告されていることから、周囲に初めて扱うことを伝えることや、リーダー看護師は初めてではないかを確認するなど、看護師の業務の経験状況を把握し、必要に応じてフォローする体制が求められる。さらに、胸腔ドレーンバッグを製造販売しているメーカーにおいては、水封部に滅菌蒸留水を入れる必要があることをバッグ自体に注意喚起するなどの工夫がされることが望まれる。

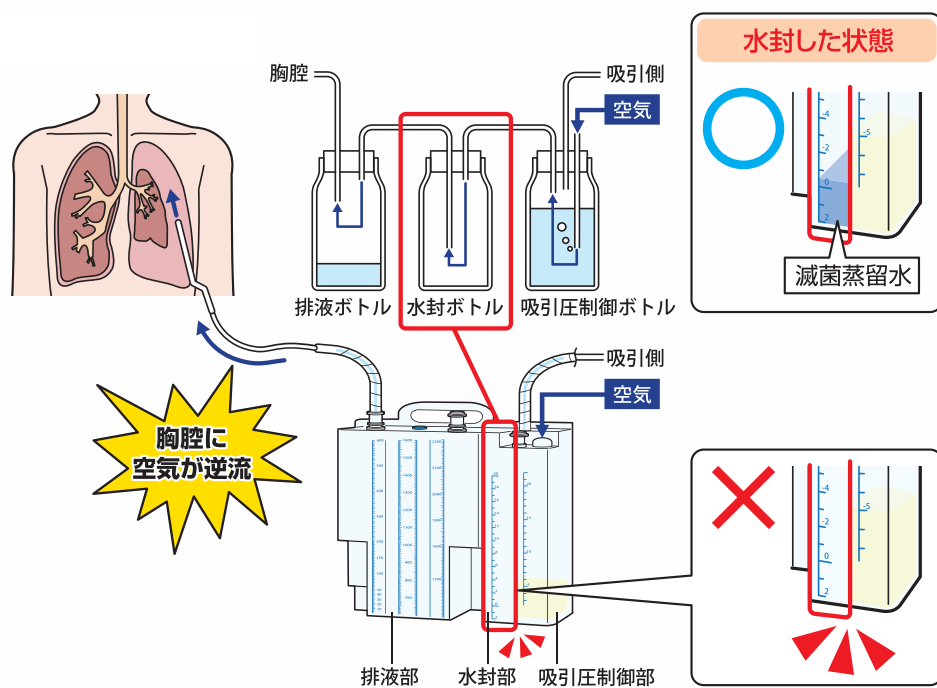
## 〈医療安全情報No.133「胸腔ドレーンの大気への開放」のイラスト〉

**胸腔ドレーンバッグの水封部に滅菌蒸留水を入れずそのまま接続すると、陰圧の胸腔に空気が逆流し換気が妨げられます。**

看護師Aは、胸腔ドレーンバッグの水封部に滅菌蒸留水を入れることを知らなかった。医師と胸腔ドレーンバッグを交換する際、看護師Aはバッグをベッドサイドで開封しそのままの状態に医師に手渡した。医師はドレーンをバッグに接続した。その後、看護師Bがバッグの水封部に滅菌蒸留水が入っていないことに気付いた。患者は頻呼吸でSpO<sub>2</sub>は87%であり、呼吸苦を訴えた。

- ・胸腔ドレーンバッグ準備の手順を作成する。
- ・適切な胸腔ドレーンバッグの使用について教育する。
