IV 再発・類似事例の分析

【1】無線式心電図モニタの送受信機に関連した事例（第38回報告書）

【2】胃管の誤挿入に関連した事例（第43回報告書）

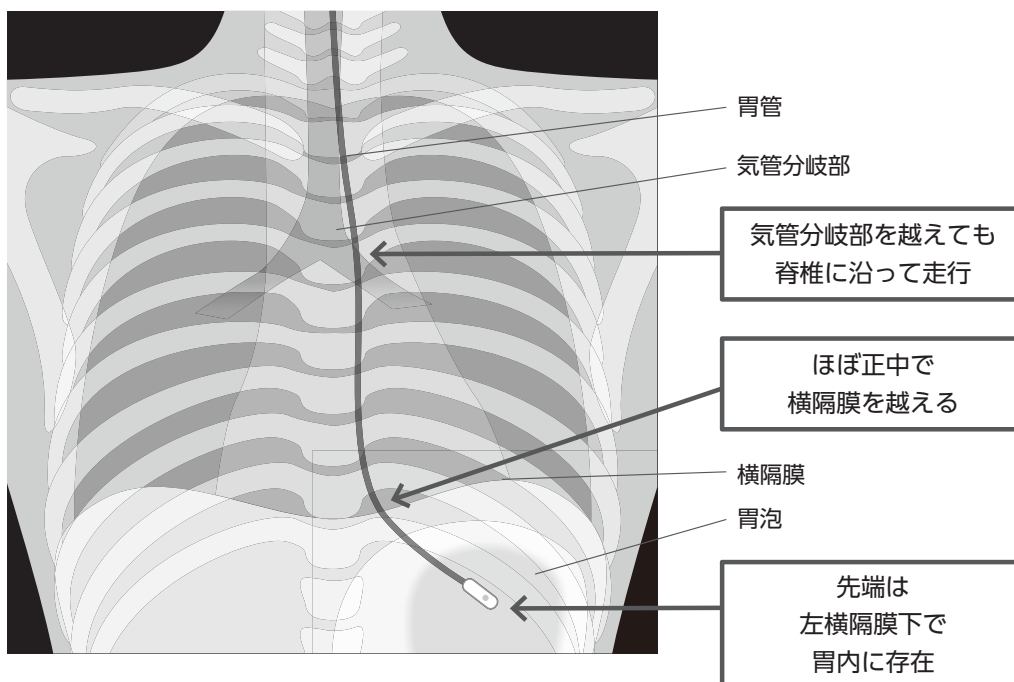
図表Ⅳ－2－18 X線画像の胃管の走行確認のポイント

また、X線画像で胃管の走行を確認する際のポイントを図表IV-2-18に示す。

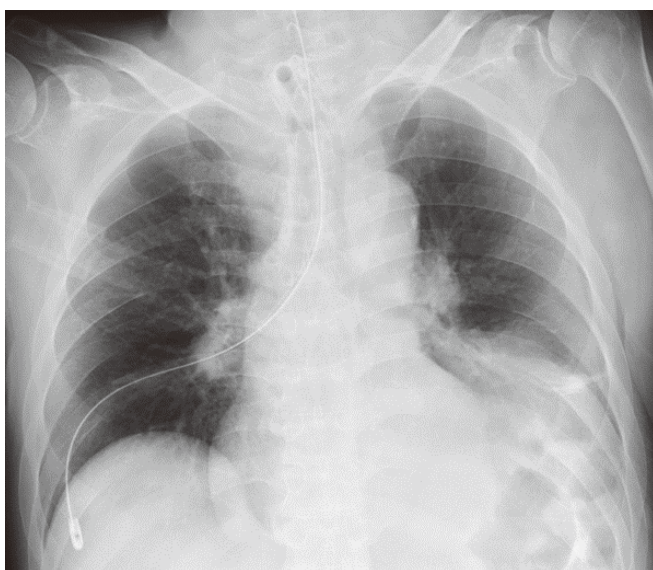
〈参考〉胃管が誤挿入されているX線画像

報告された事例の中には、胃管が誤挿入されているX線画像を見たことがないため、X線画像を見ても誤挿入に気付かなかったことが背景・要因に記載されている事例もあった。事例が発生した医療機関のご協力により、胃管が誤挿入されているX線画像の写真を掲載する。このX線画像を見た医師は、右気管支に誤挿入されていることにすぐに気付いていた。上記の「胃管の走行確認のポイント」とともに、医療機関における教育などの参考にしていただきたい。
