No.92 2014年7月

## 「人工呼吸器の配管の接続忘れ」

**医療ガス配管設備のアウトレットにホースアセンブリを接続していない人工呼吸器を装着したため、患者に影響があった事例が報告されています。**

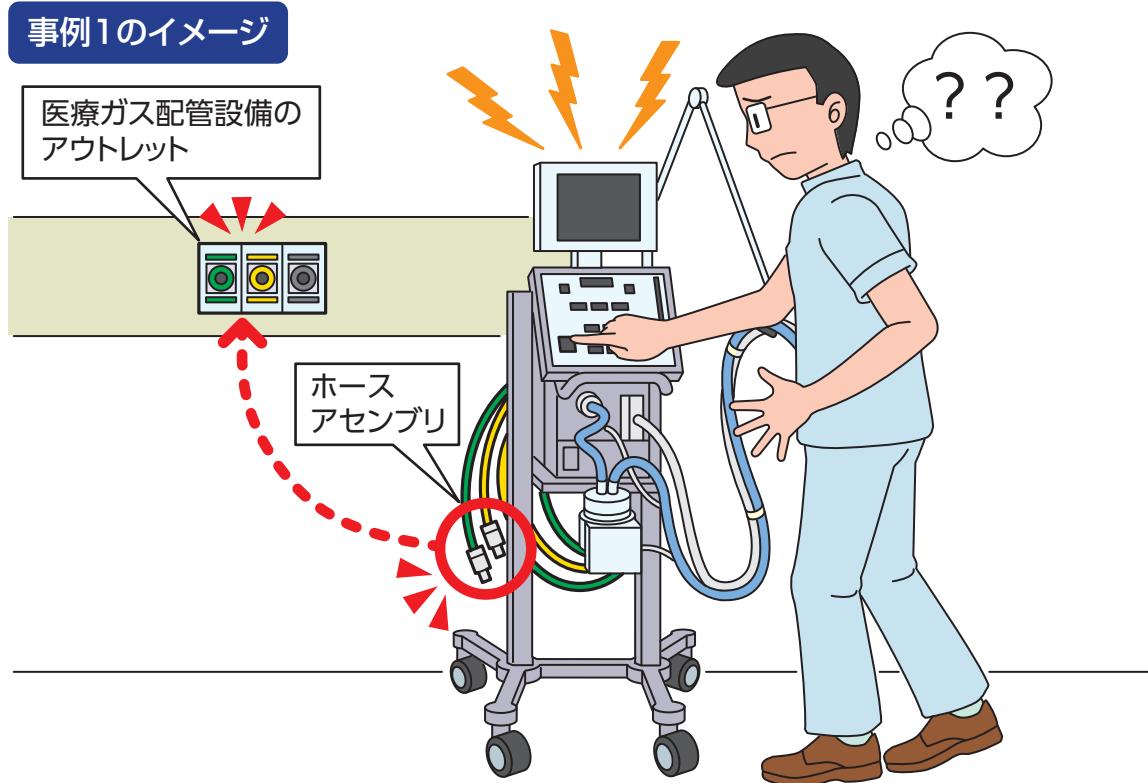
### 事例1のイメージ

患者は短時間の移動以外は人工呼吸器を使用していた。透析室には、患者が使用している人工呼吸器を持参し使用した。血液透析が終了後、自発呼吸用人工鼻に酸素3Lを投与しながら、装着していない人工呼吸器と一緒に患者は病室に帰室した。医師がその人工呼吸器の電源を入れたところ、すぐにアラームが鳴ったが、消音ボタンを押したのみで、そのまま患者に装着した。2分後、患者に眼球上転、四肢のけいれん、顔面チアノーゼが出現し、呼名反応はなかった。看護師が人工呼吸器を確認したところ、酸素と空気のホースアセンブリをアウトレットに接続していないことに気付いた。

- ・人工呼吸器のホースアセンブリを医療ガス配管設備のアウトレットに接続し、作動点検したのち、患者に人工呼吸器を装着する。
- ・人工呼吸器を装着後、医師や看護師は、設定どおりに作動していることや、患者の胸郭の動きを確認する。

- ・人工呼吸器の基本的な原理や、アラーム発生時の確認と対応方法について教育・研修を行いましょう。
- ・人工呼吸器の装着および再装着時に作動を確認する際は、チェックリストなどを使用しましょう。
