医療事故情報収集等事業 「医療安全情報 No. 179」の提供について

医療 安全情報

No.179 2021年10月

他患者の病理検体の混入

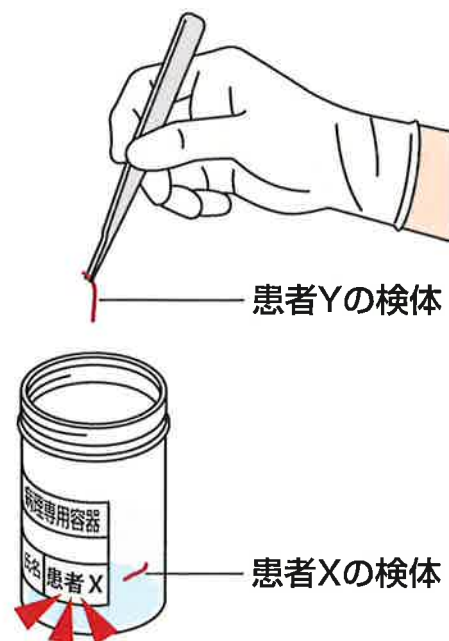
事例のイメージ

病理検体を他患者の検体が入った容器に入れた事例が報告されています。

検査の種類	件数	主な背景
肝生検	2	・未使用の容器と検体が入った容器を同じ場所に置いていた
肺生検	1	・容器に貼ってあるラベルを確認しなかった
子宮頸部細胞診	1	・容器の中に検体が入っていないか確認しなかった

- ・未使用の容器と病理検体が入った容器を区別して置く。
- ・容器にラベルが貼付されている場合は、タイムアウトの際、ラベルの患者氏名を確認する。
- ・容器が未使用であることを確認してから、病理検体を入れる。
