# IV 再発・類似事例の分析

## 【2】MRI検査室への磁性体（金属製品など）の持ち込み （医療安全情報No.10、第2報No.94）

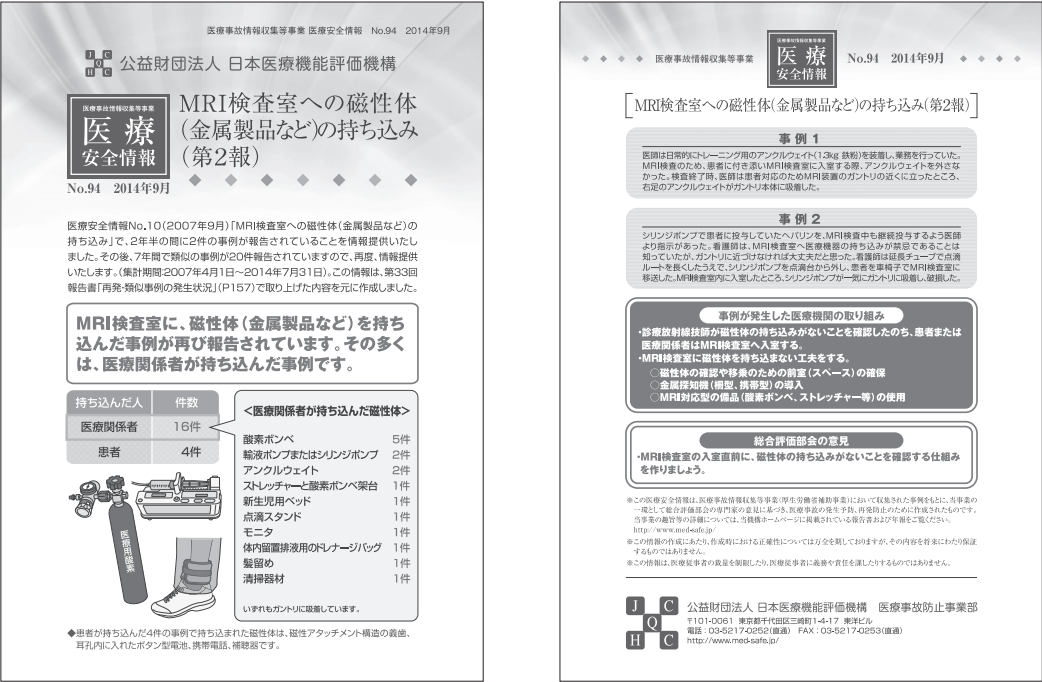
図表Ⅳ－２－３ 医療安全情報No.94「MRI検査室への磁性体（金属製品など）の持ち込み（第2報）」

事故の影響を、事例に記載されていた内容から患者への影響とその他の影響に分けて示す。磁性体がガントリに吸着する際に患者や医療者に当たると大きな影響を及ぼす可能性がある。また、報告された事例には記載されていなかったが、吸着した磁性体を取り外す作業に時間を要したり、MRI装置が破損したりすることにより、他の患者の検査にも影響を与えることがある。

その他の影響として、持ち込まれた磁性体の破損・故障等や清掃作業員の外傷が報告されていた。
