# 医用テレメータの 電波管理実践ガイド

Practical guide for radio wave  
management of  
medical telemetry devices

# 01 目的

「医療機関において安心・安全に電波を利用するための手引き」※<sup>1</sup>およびこれまでに得られた知見を基に医用テレメータの電波管理実践ガイドを作成する。また、看護師、臨床工学技士、医療機関管理者・事務職の個々を対象とした実践ガイドを作成し、その活用を進めることを目的とする。

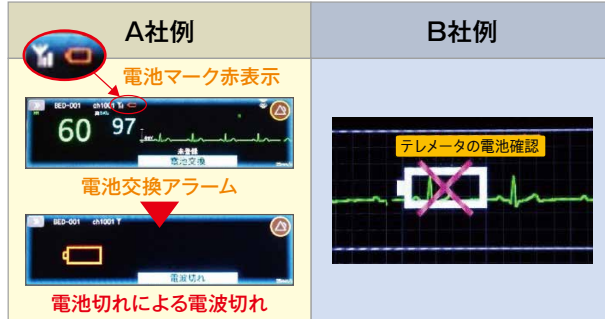
《付図4-7》 セントラルモニタ表示例(電池切れ)  
※機種や電波の状態により表示が異なる

- ☐ セントラルモニタ・送信機の表示で確認する
- ☐ 「電池切れ」「電池電圧低下」「電池交換」などが表示された場合は電池交換を実施する
- ☐ 電池交換後に電源入れ忘れに注意する
- ☐ 電池交換後にセントラルモニタで正常に動作していることを確認する

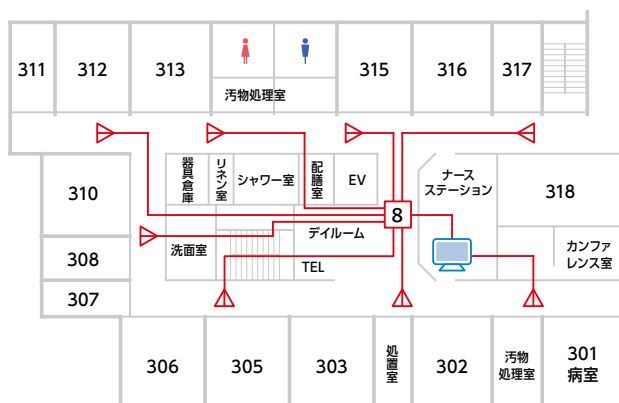
**[対策前]**

【対策前】 廊下天井裏に漏えい同軸ケーブルを展張していた。赤枠の病室で電波強度が低く電波切れになることが多かった
