医療事故情報収集等事業 「医療安全情報 No. 128」の提供について

医療
安全情報

手術部位の左右の取り違い －脳神経外科手術－

No.128 2017年7月

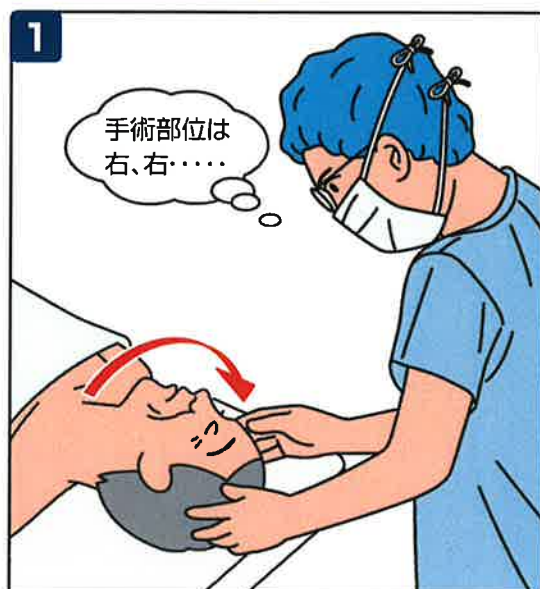
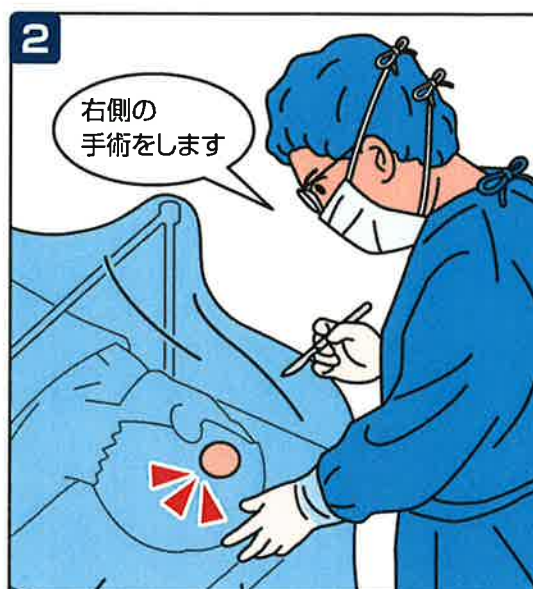
事例1のイメージ

患者の入室後、執刀医は助手の医師、外回り看護師と画像を見て、手術部位が右側であることを確認した。器械出し看護師は、術側を把握していなかった。執刀医は、患者の顔が右を向き、術野が下になっていることに気づかず、術野とは反対の左側の頭部を剃毛し、局所麻酔を行った。執刀医は、消毒・ドレーピングを行い、執刀直前に、患者名、疾患名、術式、術側(右側)を周囲に伝えたが、術野が右側であることを誰も確認しなかった。皮膚切開後、骨を削り硬膜を切開する際に、助手の医師が血腫がないことに気づき、左右を取り違えたことが分かった。

- ・脳神経外科手術では、ポジショニングなどの手術準備の直前に、医師・看護師など複数の医療スタッフで画像の所見と手術部位を照合する。
- ・執刀直前に手術部位を確認する際は、医師が声に出した手術部位と執刀予定の部位と手術申込書を照合する。
